LES VILLAGES NÉOLITHIQUES DE CHARAVINES, ISÈRE

MAISONS ET VILLAGES

VOLUME 3

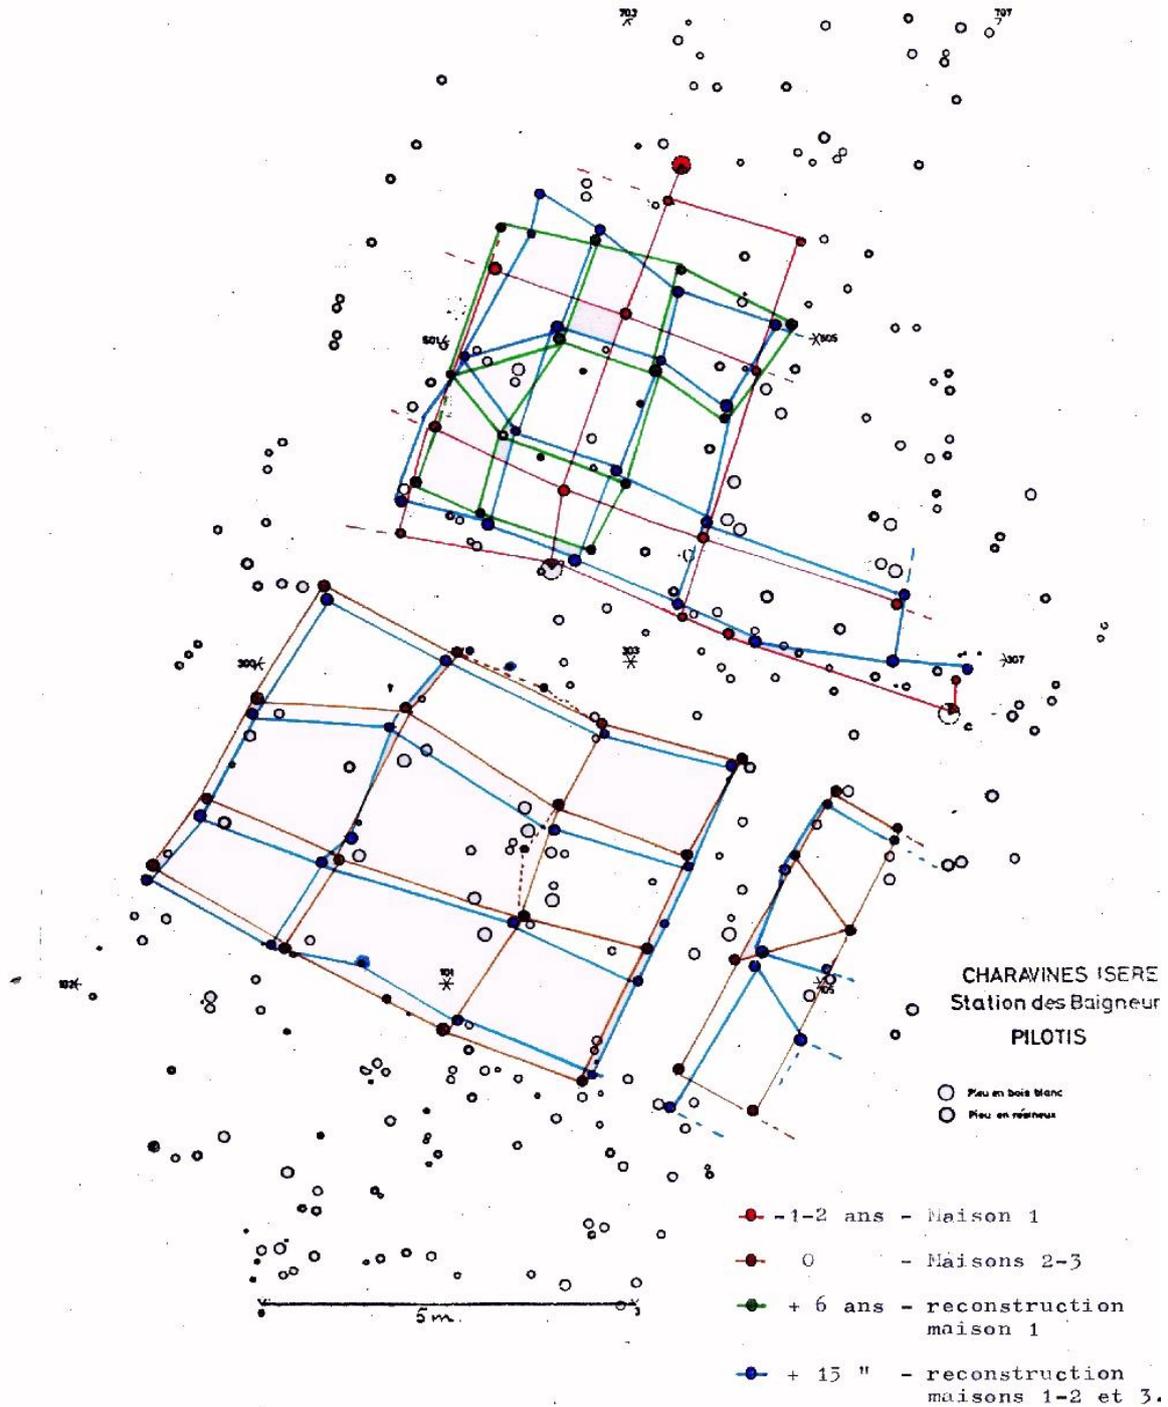
Premier plan de l'organisation de l'habitat par Ch. Orcel en novembre 1975 qui reste toujours valable.

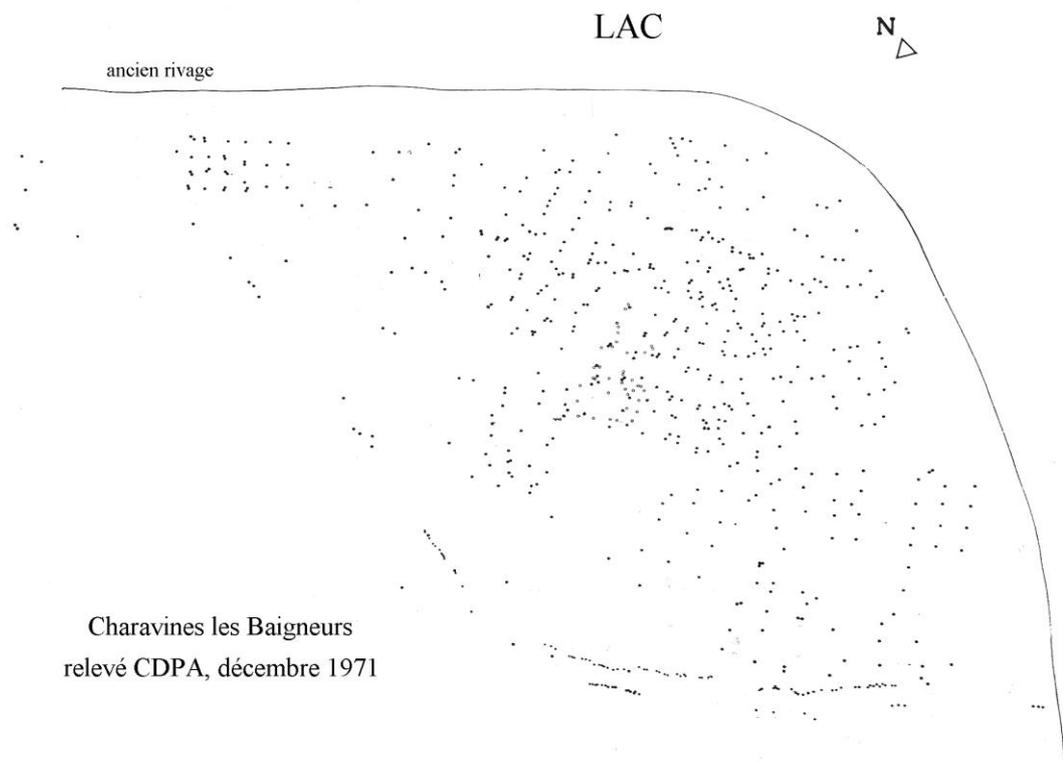
Plans et âge des pieux

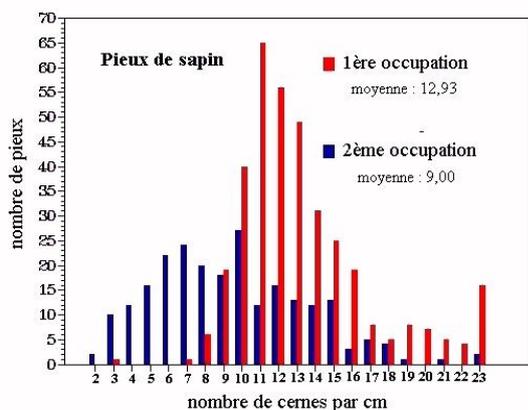
Fig. 2 – Densité des pieux entre les deux couches.

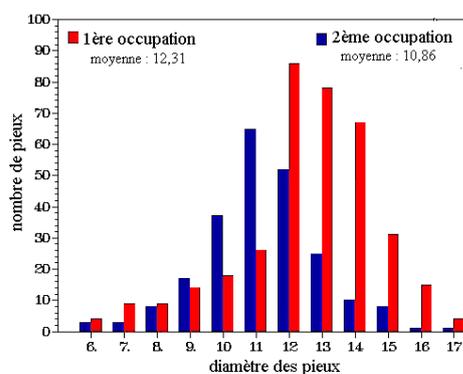
Fig. 3 – Diamètre des pieux entre les deux couches

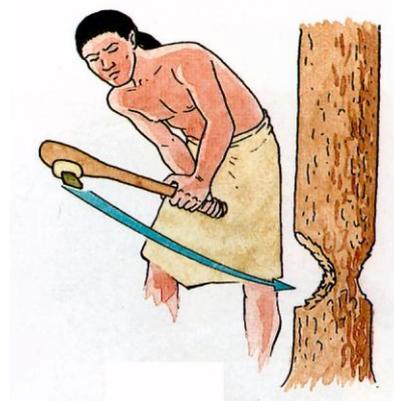
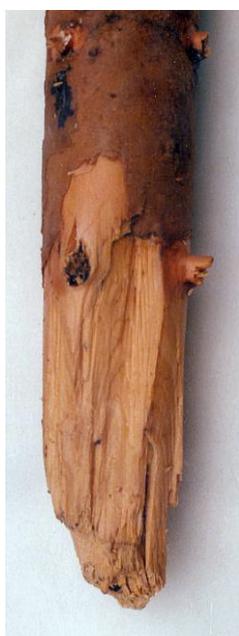
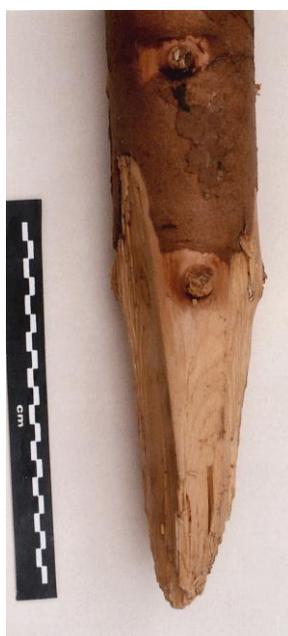
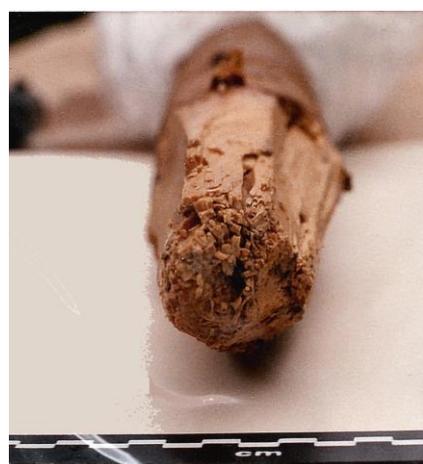
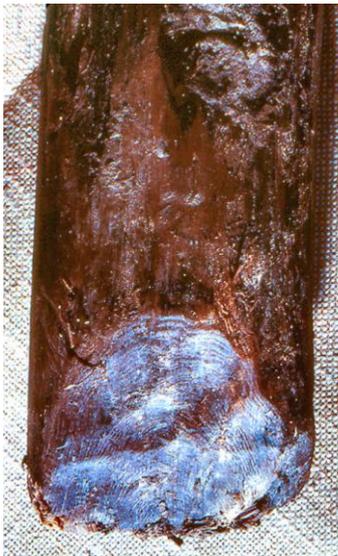
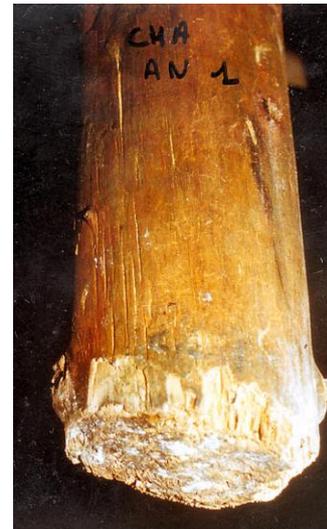
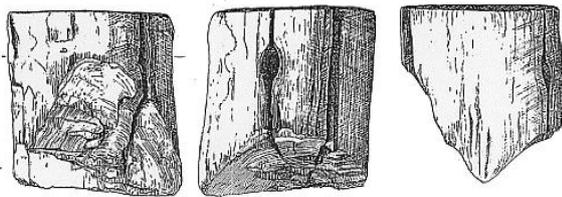
Abattage sans soin d'un petit

Abattage des gros troncs par deux entailles opposées.

Extrémité inférieure de pieu aplatie pour en réduire la surface afin de faciliter son enfoncement par thixotropie

Tous les pieux possédaient encore leur écorce ce qui signifie qu'aucun n'a été stocké plus d'un an après l'abattage. Les gros troncs, plus de 12 cm environ, étaient coupés par deux entailles franches, une de chaque côté, en tournevis (Dessin A. Houot).

Les Néolithiques avaient remarqué que moins la surface portante était grande, mieux le pieu s'enfonçait : c'est pourquoi l'extrémité du tronc n'était pas conique ou en biseau (comme certaines extrémités le montrent pour des madriers non plantés) mais au contraire aplatie. Les pieux, enfoncés sur 3 à 4 m de profondeur, étaient toujours plantés à contre-fil, précaution pour ralentir le pourrissement.

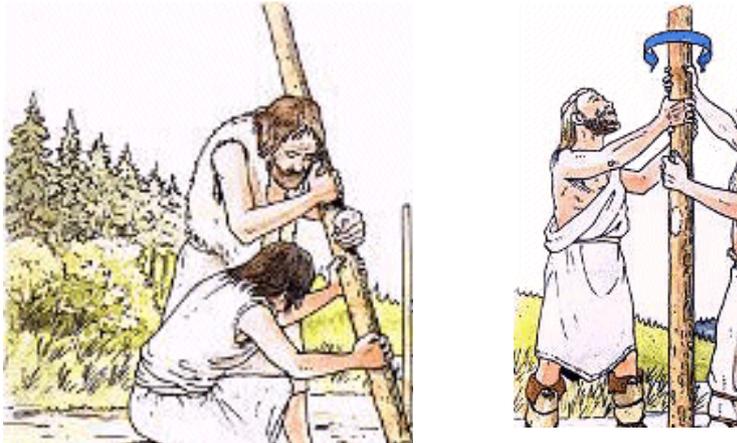
Mise en place et enfoncement des pieux par rotation Dessin A. Houot

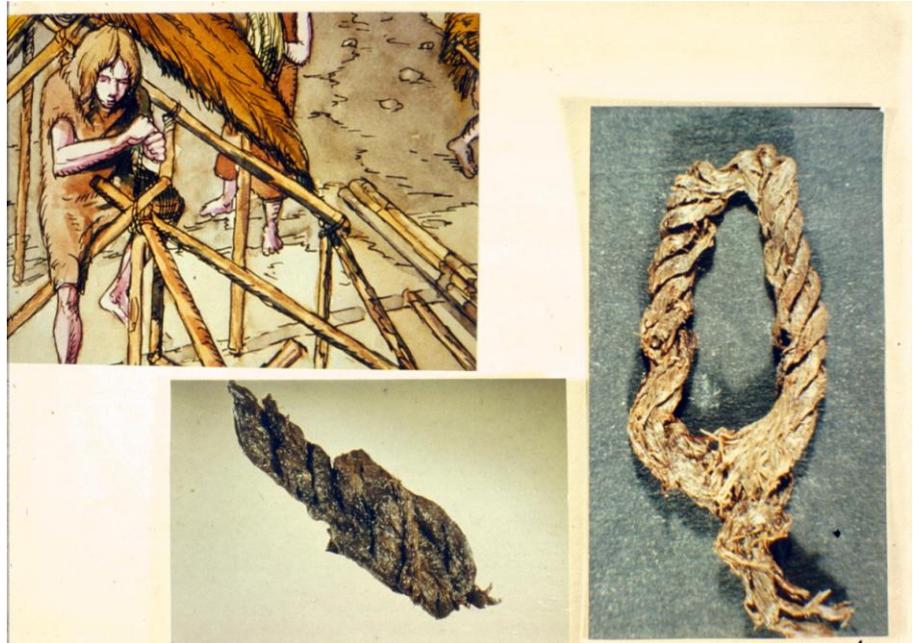
La comparaison des diamètres des pieux et des éléments de charpente est significative pour le choix des pièces de bois suivant leur utilisation. Sur un total de 428 pieux organisés en maisons les trois quarts ont un diamètre compris entre 11 et 14cm. Les 218 pièces de charpente provenant de la destruction des

maisons et retrouvées sur le sol présentent, elles, deux modules : 5 à 6cm de diamètre et 8 à 10cm : les poutres, souvent longues de 6 à 10m, étaient plus grosses que les chevrons, souvent fendus en deux pour être moins lourds.

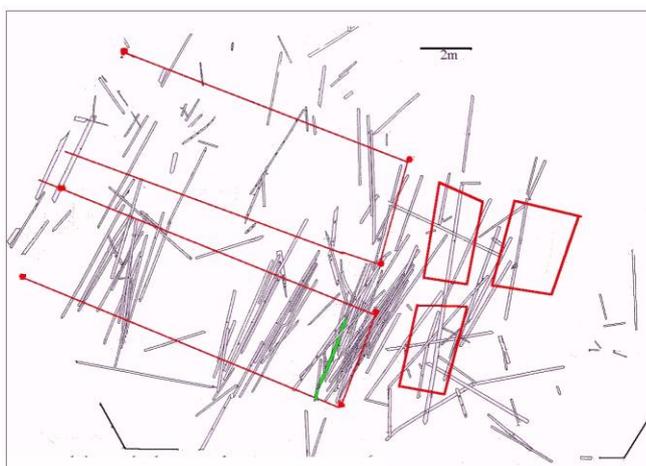
Madrers de la couche B.2
au-dessus des constructions de l'an 18

Les poutres au sol sont perpendiculaires à l'axe des maisons

La moyenne du diamètre des madriers est inférieure à celle des pieux : la plupart se situe entre 8 et 10 cm. La longueur est aussi intéressante à considérer : un tiers d'entre eux mesurent 2,50 m et sont vraisemblablement des chevrons et non des poutres.

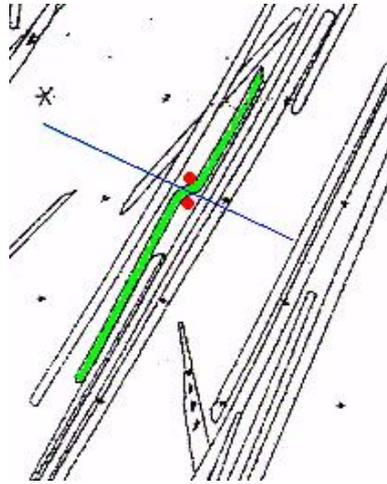
*Fig. 7 - Les madriers inclus dans la couche d'abandon B2 sont dirigés NE-SW.
 Mais un sapin tombé entre deux pieux (en rouge) et coincé, a subi une torsion de 90°
 pour s'aligner suivant la direction du vent dominant.
 Pour avoir pu être ainsi tordu, on peut supposer que le tronc devait avoir perdu une partie de sa résistance mécanique, ce qui est compréhensible après une ou quelques décennies à l'air libre durant une grande partie de l'année.*

Un détail confirme cette hypothèse : un madrier déformé en baïonnette montre la torsion qu'il a subie durant les 40 ans d'abandon pour s'aligner suivant le vent dominant.

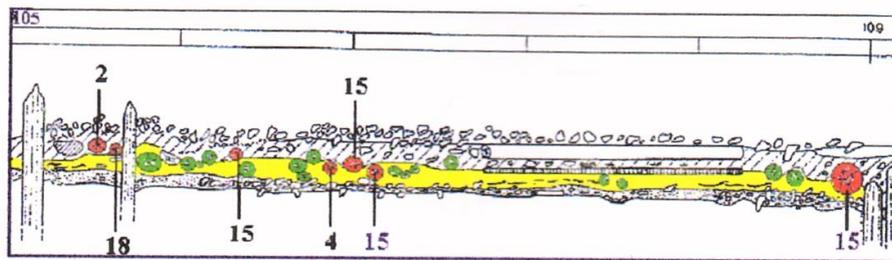
Coupe entre les points 105-109
madrers dans la couche B.2 dont certains sont datés

Fig. 8 – Les chiffres donnent les dates en années du site : 2, 4, 15 et 18.

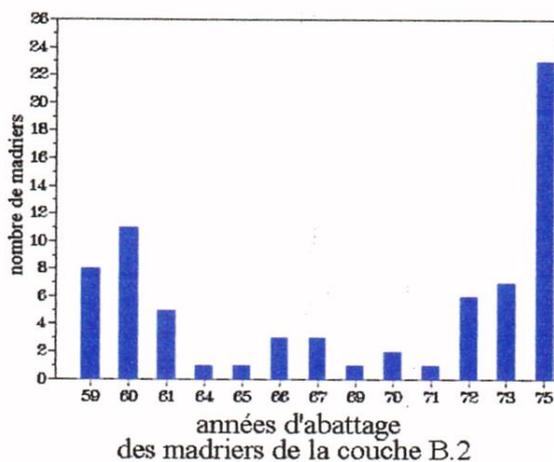
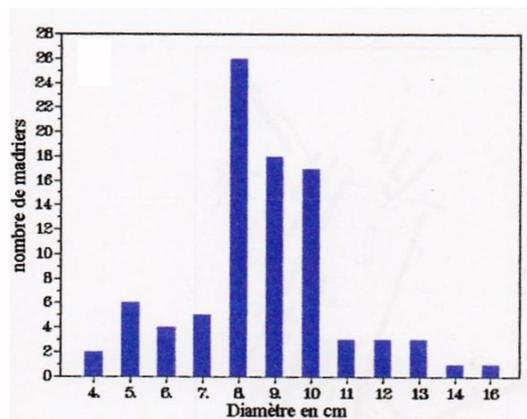
Fig. 9 – Histogrammes des années d'abattage et des diamètres des madriers de charpente.

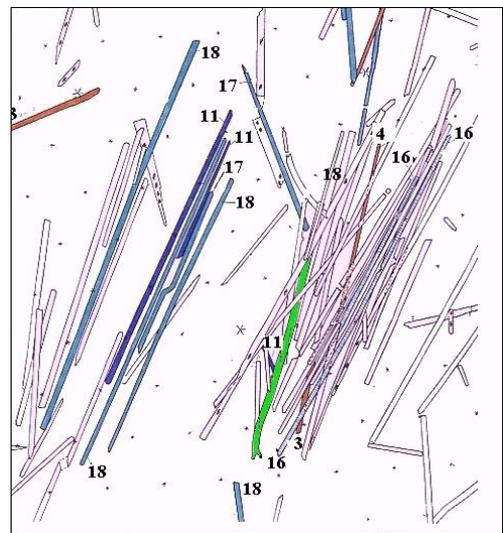
Fig. 10 En vert le seul poteau présentant une fourche qui devait soutenir la panne faîtière. Les nombres sont les dates d'abattage des poutres en années du site.

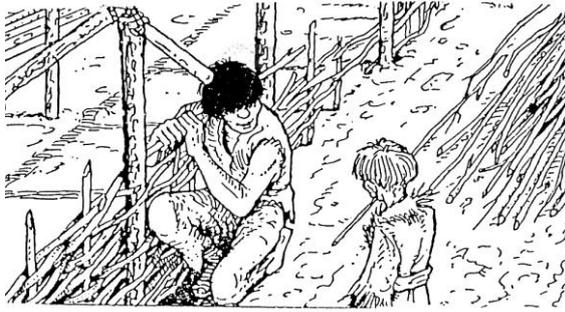
Les baguettes constituant les murs sont bien mieux conservées dans le deuxième village. (Dessin A. Houot)

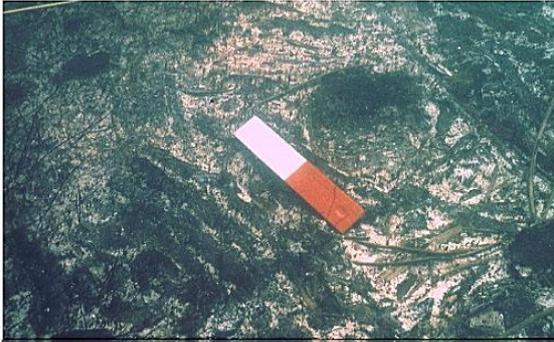
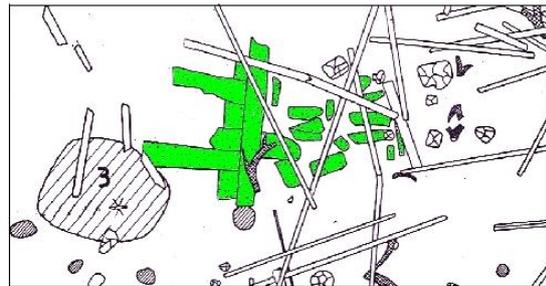
Plancher d'écorces de sapin près d'une zone foyère

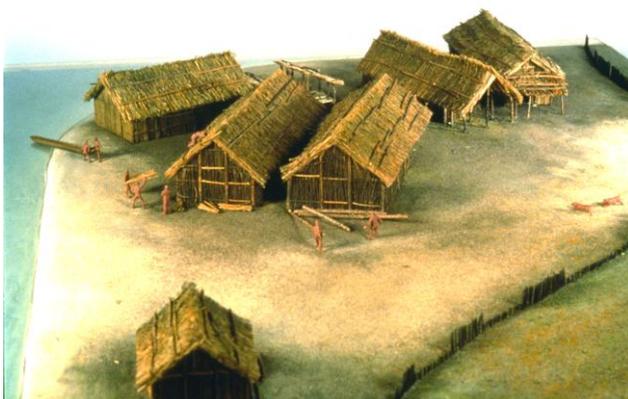
*Le premier village dans sa neuvième année.
Maquette Cl. Haudebourg.*

Entre les grandes structures rectangulaires que sont les maisons, d'autres de formes variées doivent être des réserves ou des greniers : S1, S2, S3.

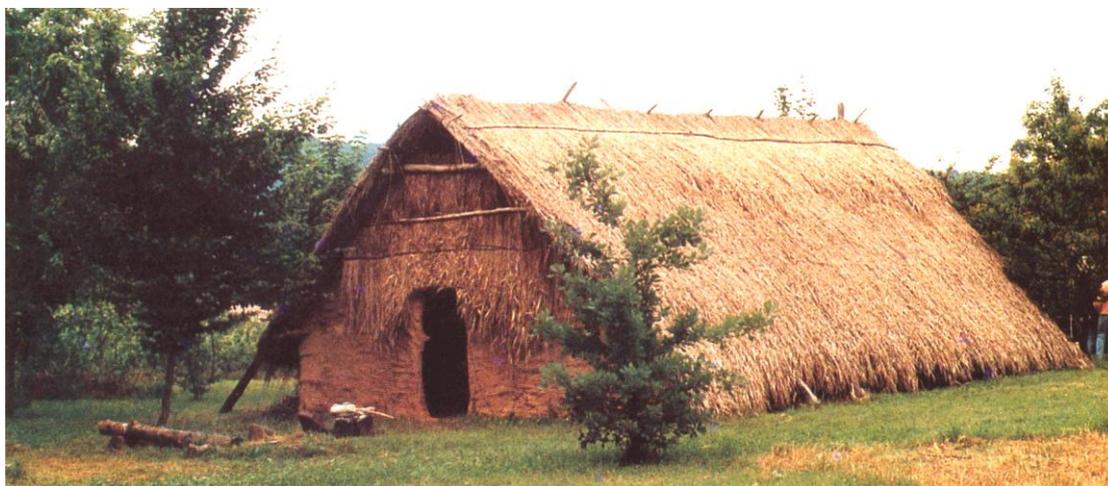
Maison du type de celles de Charavines construite suivant ce que la fouille a déterminé.

Voici les constatations faites sur l'évolution du bâtiment dix ans après son édification. Des roseaux ont dû être ajoutés tous les deux ans par dessus la toiture car des infiltrations apparaissaient à l'intérieur ; leur épaisseur est de 20 cm. Deux poteaux ont été changés, leur pourrissement au niveau du sol menaçant l'équilibre de l'ensemble et d'autres commencent à donner des signes de faiblesse. Les ligatures sont inspectées tous les ans ; certaines ont du être resserrées et une avait cassé sans aucune conséquence. Cet édifice a subi sans dommage des vents violents de plus de 100 km à l'heure et une tempête exceptionnelle de 160 km/heure a fait pencher la maison de 7 degrés sans affaiblir la stabilité du bâtiment. Le toit a supporté sans encombre plus d'un mètre de neige.

Cette expérimentation est du plus haut intérêt pour comprendre comment fonctionne et évolue la maison néolithique telle que fouilles et analyses ont permis de la restituer. Il est réconfortant pour l'archéologue de voir se confirmer ses hypothèses : les maisons retrouvées étaient parfaitement viables et confortables pendant une vingtaine d'années, avec un minimum d'entretien.

Avec un entretien minutieux, elle existe encore et a résisté à des vents de plus de 100 km/h.

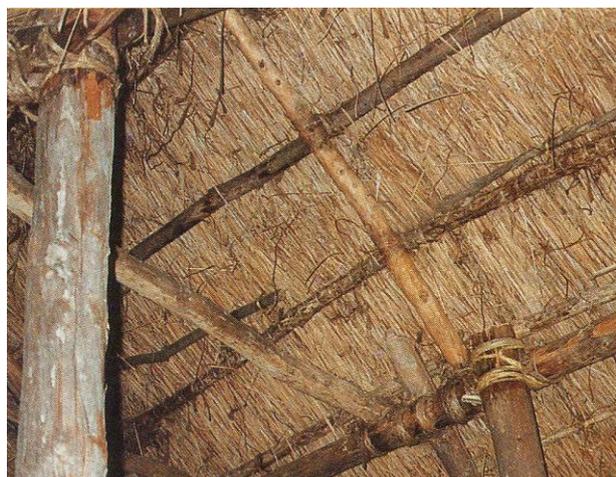
On a testé une maison des Baigneurs dans le Piémont

C'est un centre d'archéologie expérimentale à Villarbasse près de Turin qui l'a édifiée en 1986.

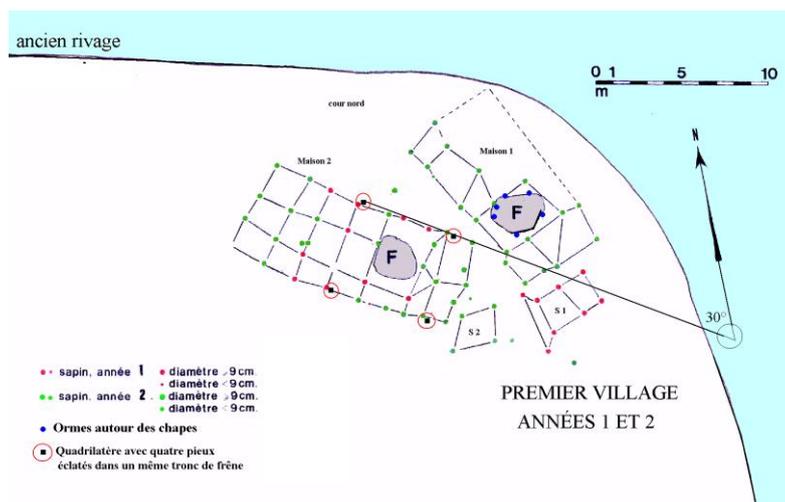
Figure 11

Quatre pieux, éclatés d'un même tronc de frêne de 16 cm de diamètre, sont disposés en carré et contiennent une maison complète avec son foyer central, construite en sapin : les sapins de l'an 1 et de l'an 2 se mélangent pour constituer tout l'édifice (plus long que le seul carré de frêne) sans que les pieux de frêne participent eux-mêmes à sa structure puisqu'ils sont tous doublés par les sapins (Fig. 43). Le quadrilatère inscrit trop précisément le noyau de la maison pour ne pas lui être directement lié.

Les plans (Fig. 11 et 12) figurent les 375 pieux datés par la dendrochronologie, exclusivement des sapins car aucune autre essence n'a été datée de cette période. Bien que non datés, des ormes ont été ajoutés autour des chapes foyères à cause de leurs positions et de nos observations de fouilles.

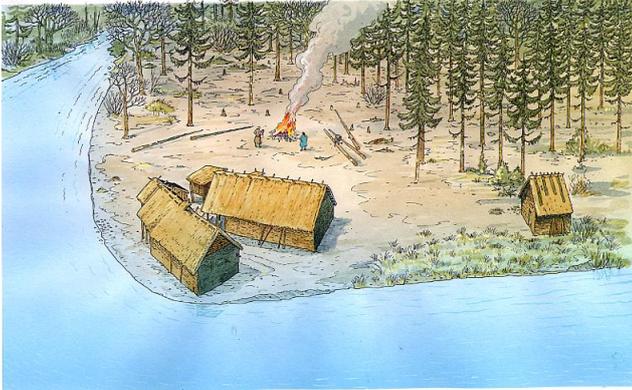
Fig. 12 - Le village en l'an 2 du site
(Dessin A. Houot)

- Abattage de plus de 60 autres sapins en l'an 2 avec construction de la maison 1 avec la chape 4 utilisée durant toute l'occupation, de la maison 2 avec la chape 2 ayant la même durée (détails Fig. 8), d'une structure (S2) dans la cour et d'un grenier (?) excentré vers l'ouest : maison 11.

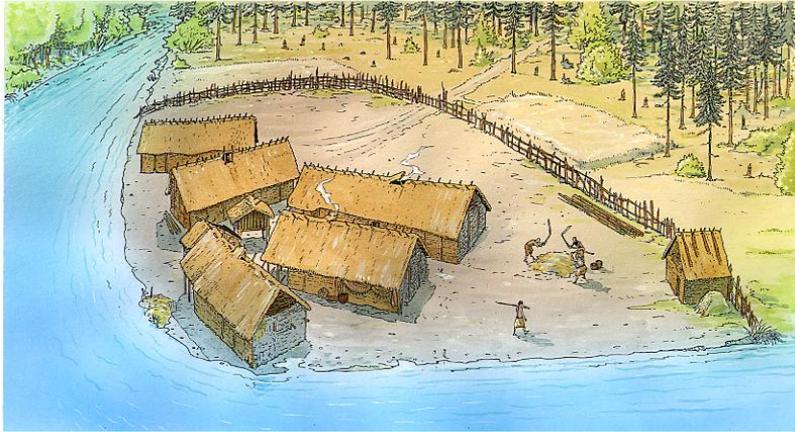
Fig. 14 - Le village en l'an 4 du site (Dessin A. Houot)

- abattage de 66 sapins en l'an 4 pour construire la maison 3 en complément de sapins coupés en l'an 3 et des maisons 4 et 5. Les chapes 1 et 9 pour les maisons 3 et 4 ont bien été mises en place quelques années après l'arrivée. La maison 3 a été réparée en 5, 7, 9, 10 et 11 et la création de la chape 8 doit correspondre à ces modifications (détails Fig. 44 B).

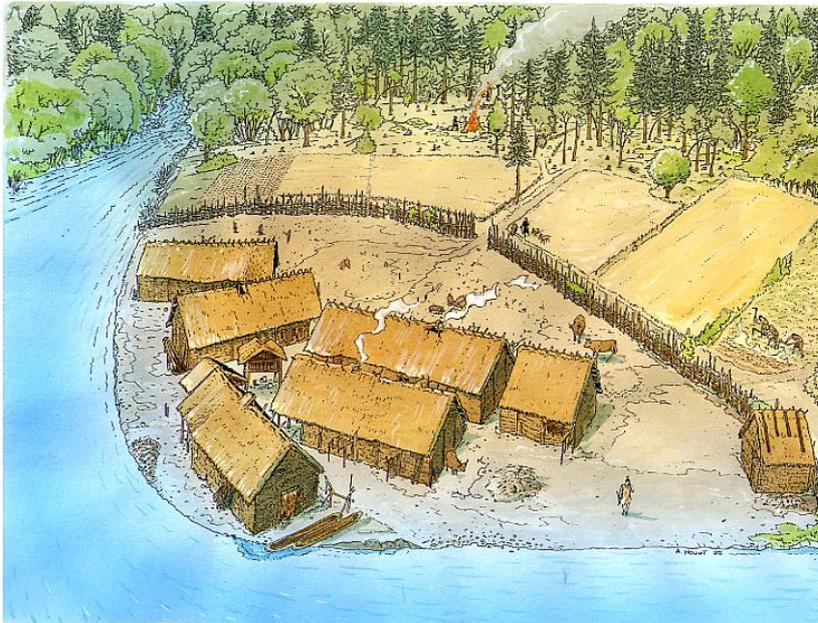
Fig. 16 - Le village en l'an 9 du site (Dessin A. Houot)

Création de la maison 6 dans l'alignement de la maison 3 et complétée en l'an 10 (détails Fig. 44) pour laquelle une chape a été mise en évidence et qui débute au cours de l'occupation ce qui serait conforme avec une construction en l'an 9. Au vu de leur taille, il est fort possible que ces deux maisons aient été séparées par une ruelle mais la mitoyenneté n'est pas à exclure ?

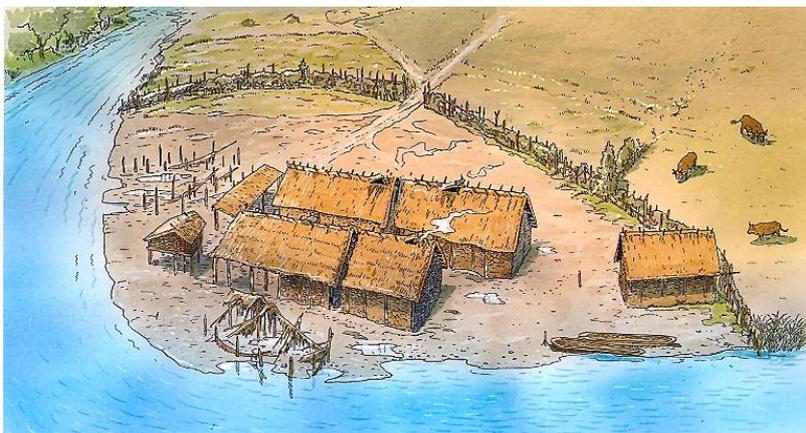
Fig.18 - Village et plan en l'an 18 du site (2652 av. J.-C.) Dessin A. Houot.

Vers l'an 18, le niveau remontant peu à peu comme le montre l'étude de A. Ferhi (voir volume 3) sur les variations des isotopes de l'oxygène. Les quatre nouvelles maisons sont bien alignées sur le point le plus haut du site jusqu'au départ programmé dans un nouveau village.

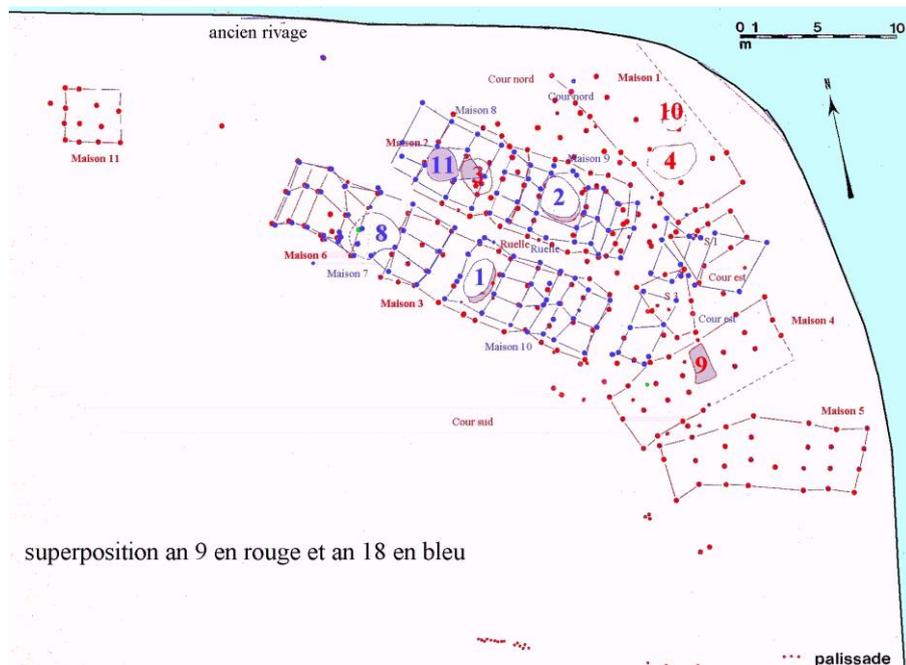
Fig. 19 - La superposition des deux phases de la même occupation montre bien la différence de l'organisation entre les deux.

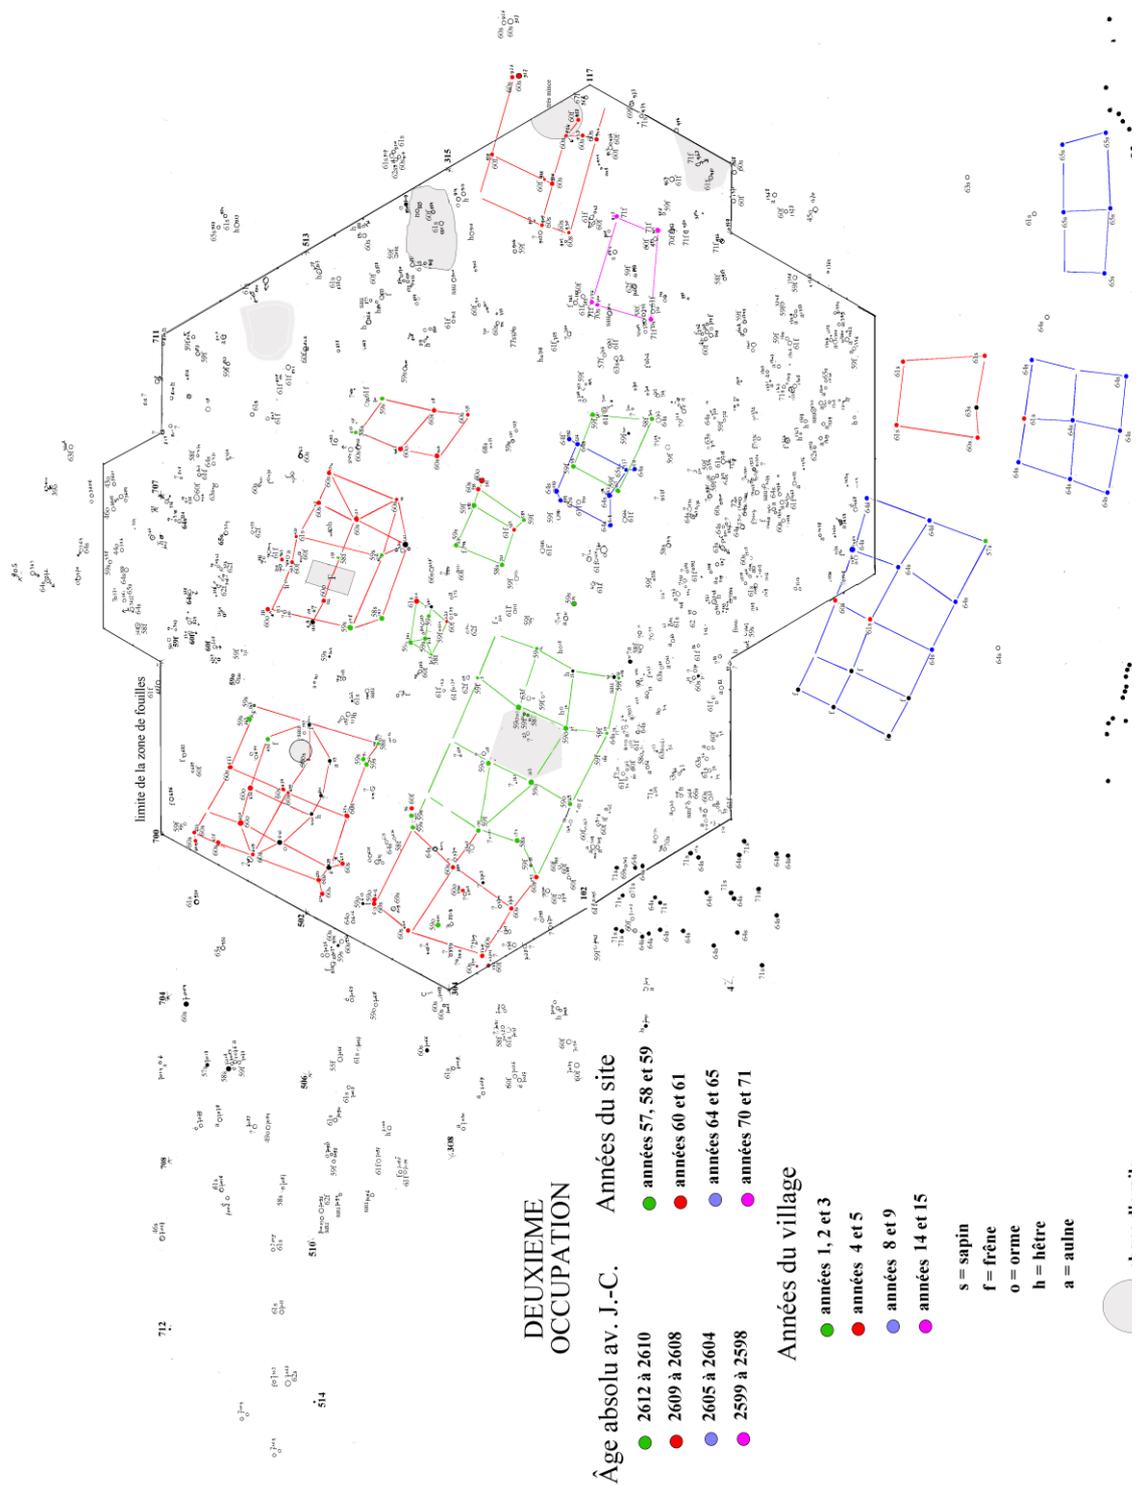
Fig. 23 - Positionnement des structures d'après le plan des pieux par Archéolabs

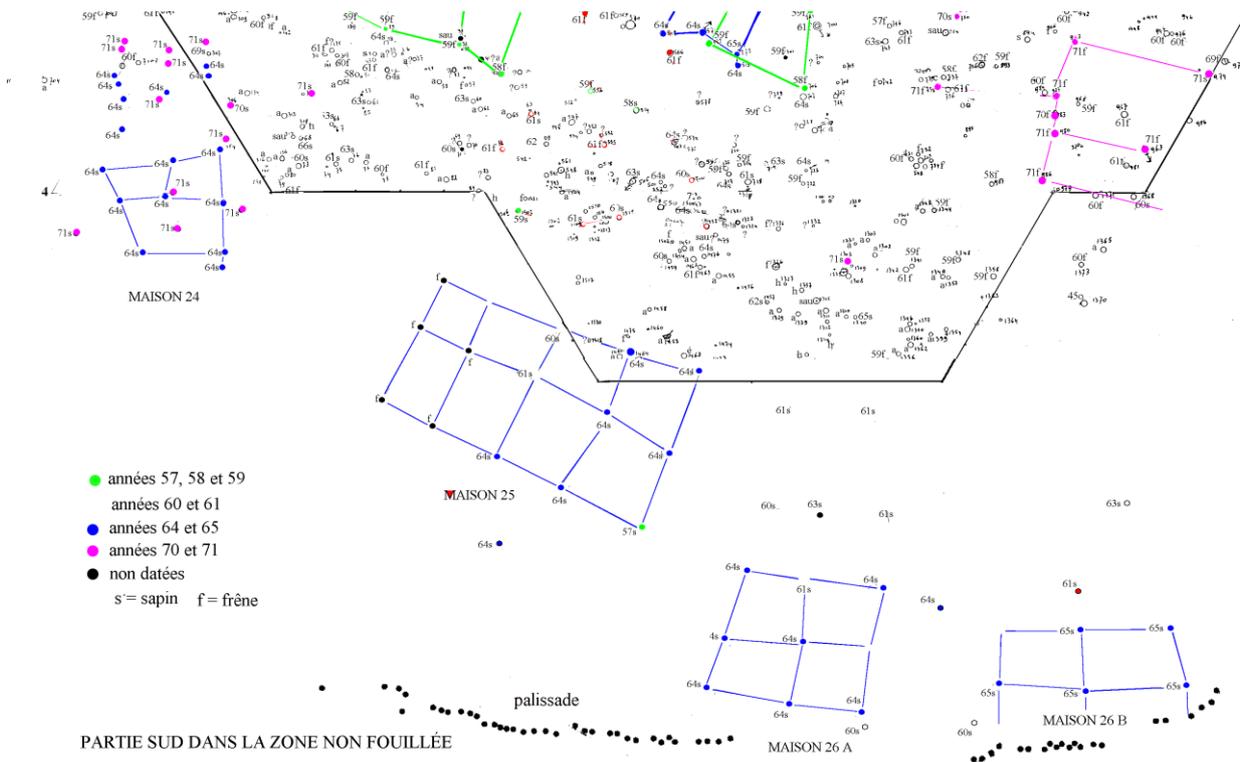
Figure 26
Positionnement des structures d'après les plans d'Archéolabs et les nôtres

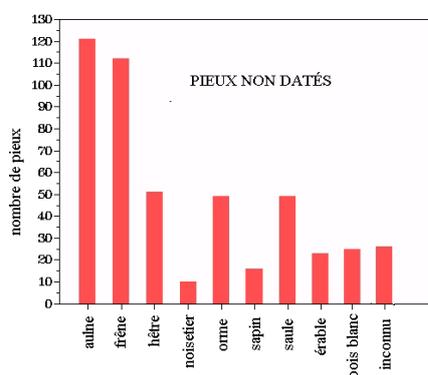
Figure 31

On remarquera que 103 ont un diamètre inférieur à 9 cm, majoritairement en aulne, frêne, hêtre et noisetier, et n'entraient pas dans l'ossature des maisons (Fig. 31). De nombreux bois d'œuvre, l'aulne, le hêtre, le saule et le frêne, ont un diamètre supérieur à 12 cm : ils ont dû entrer dans les structures et on a vu les difficultés amenées par l'absence de dates. Les bois de diamètre inférieur à 8 cm ne sont jamais en sapin, orme et érable ce qui exclut ces espèces

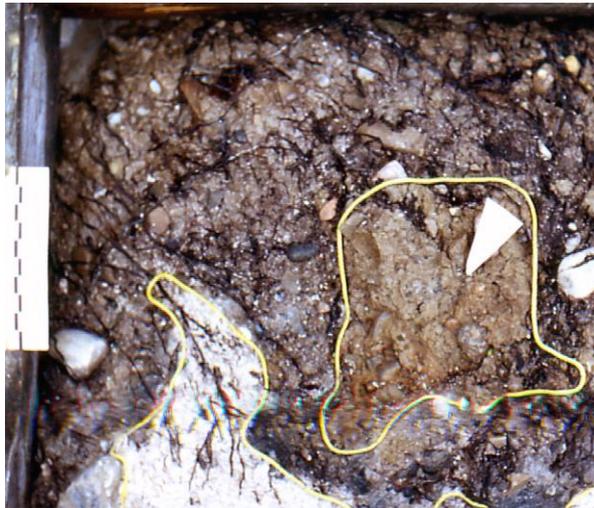
Fig. 32 - En stratigraphie, la masse d'argile de la chape est hétérogène : argile plastique pure (marron), argile grise (à gauche) et argile avec gravier (à droite). Le tout s'injectant dans la craie lacustre blanche du sol, sous l'effet de son propre poids.

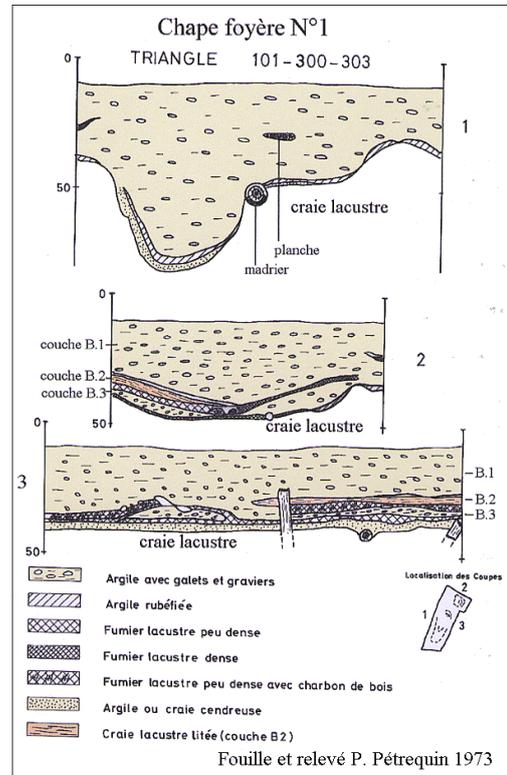
Fig. 33 - La masse d'argile de la chape est hétérogène. Le tout s'enfonçe dans la craie lacustre blanche du sol, sous l'effet de son propre poids.

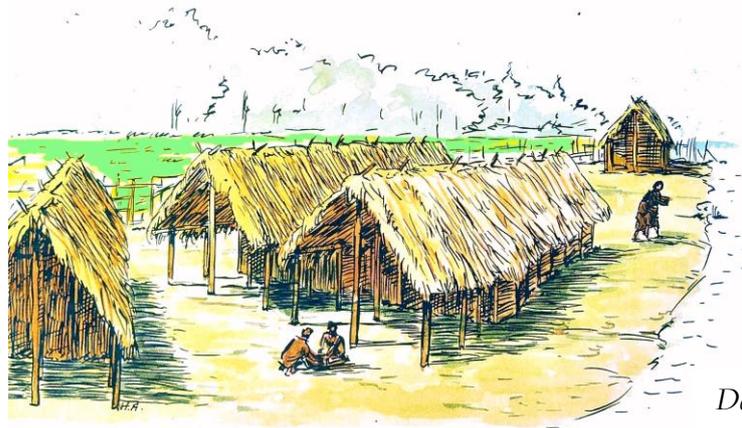
Dessin A. Houot

C'est la preuve irréfutable que les chapes foyères sont posées directement sur la craie lacustre et non sur un plancher au-dessus du sol.

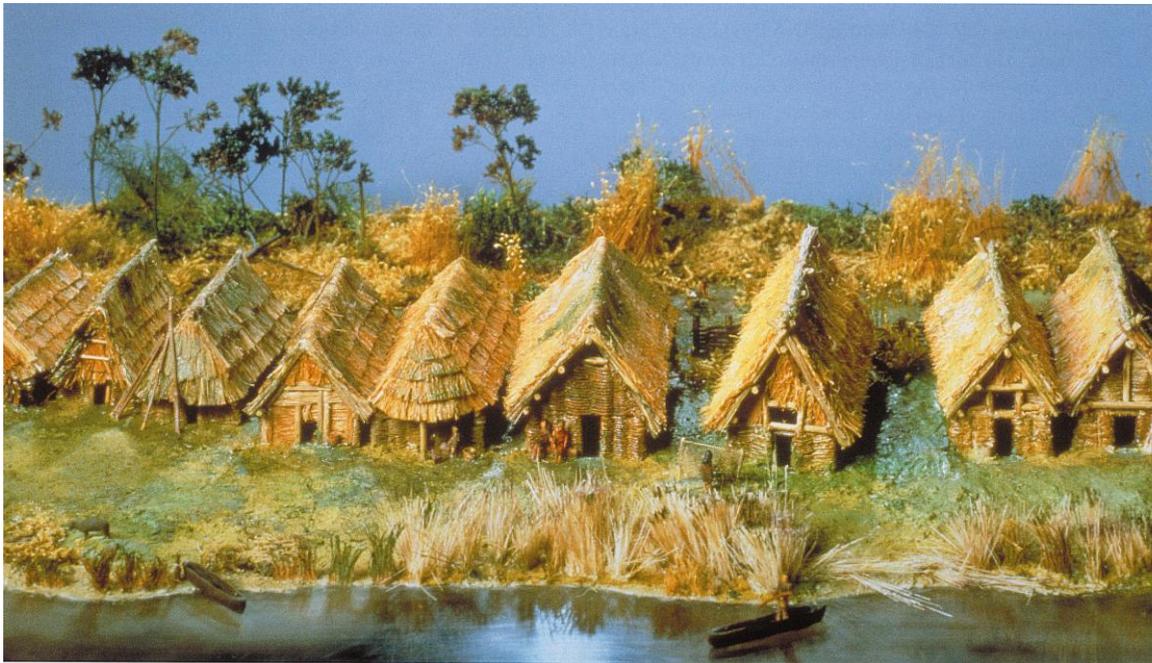
J. Rufenacht, maquette de la station d'Egolzwil 5 en 1974.
Musée national suisse à Zurich.

C'est grâce aux fouilles décisives conduites dès 1951 à Egolzwil, dans le Wauwiller Moos (Lucerne), que le professeur Emil Vogt, directeur du Musée national suisse, put démontrer avec certitude l'occurrence de villages littoraux établis sur la terre ferme, avec des maisons sans plancher surélevé, en bord de marécage.

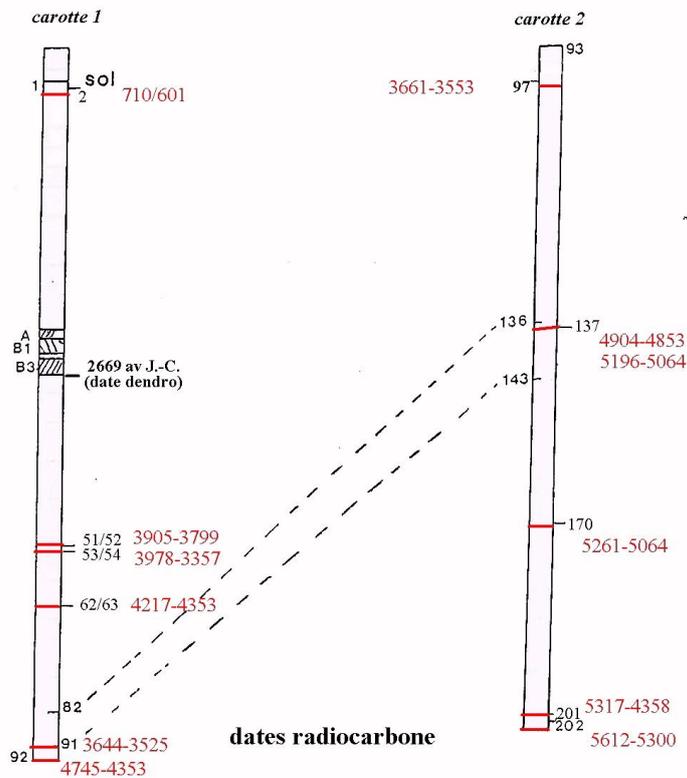
Raccordement des deux
carottes avec les niveaux
remarquables.
(Dates BC)
